## Restauration d'un des bras d'eau du Palm Island de Jumeirah, DUBAI, E.A.U. suite à l'installation d'un Sungo (2007)

Eco-Guide International - AQUAGO - Tech Sub

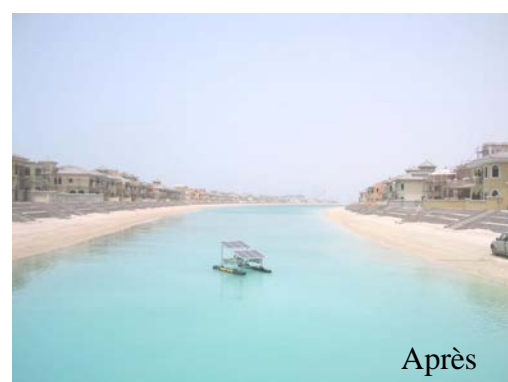
**Evolution  
transparence**

- ☞ Augmentation de la qualité générale des eaux sur plus de 100 m de diamètre
- ☞ Augmentation de la transparence
- ☞ Elimination des poussées d'algues, contrairement à la zone témoin
- ☞ Maintien de la saturation en oxygène, sans sursaturation
- ☞ Apparition d'une faune piscicole importante sous le Sungo, liée au développement du zooplancton
