### Lagunage de Saint Vincent de Barbeyrargues

TECH SUB / AQUAGO

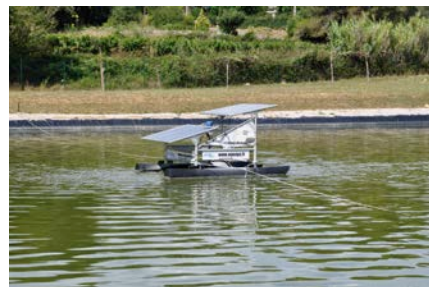
- Dysfonctionnements liés à des problèmes de recouvrement des bassins par les lentilles
- Manque d'oxygène
- Nuisances olfactives (dégagement d'hydrogène sulfuré) liées à l'état anoxique

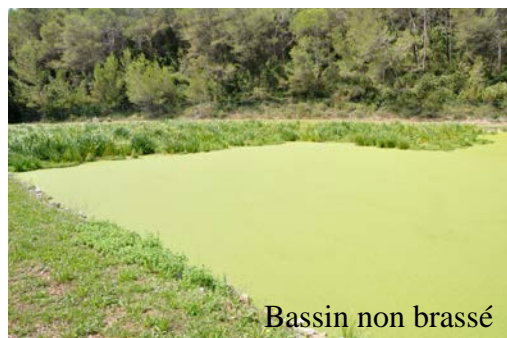
Bassin non brassé

Les lentilles sont absentes sur le premier bassin (brassé) et persistent sur le deuxième et troisième bassin (non brassés). Le lagunage a repris une coloration verte signe d'une bonne activité photosynthétique et l'on a constaté une amélioration de la production d'oxygène. Les mauvaises odeurs ont totalement disparu.

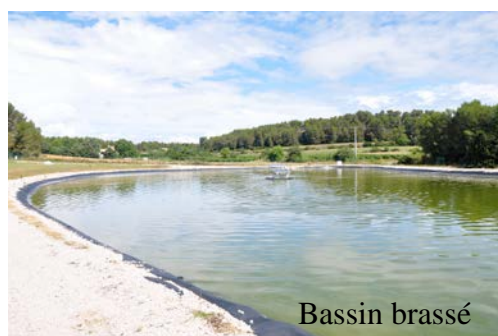
Bassin brassé

Le mécanisme d'action mis en évidence est le brassage engendré par le Sungo qui freine la colonisation du bassin par les lentilles.
